Para disfrutar de las últimas funciones disponibles se recomienda siempre tener instalado en la placa la última versión de firmware. El firmware es común para todas las referencias de las placas Marine SIP. Una vez actualizada la placa hay que configurar las funcionalidades extras deseadas definidas en el documento “changelog” dentro de la carpeta de ubicación del firmware.

Actualización:

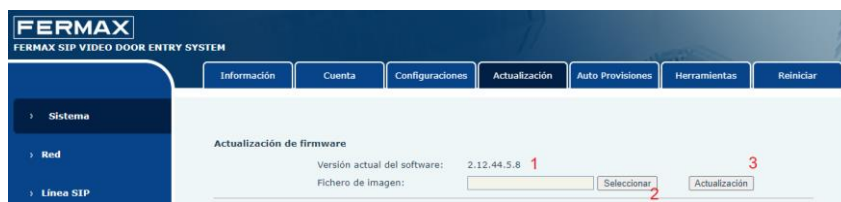
2. Accede al servidor web de la placa.
 - 2.1. Comprueba la versión actual de tu placa: Sistema > información > software
 - 2.2. Selecciona el archivo con el último firmware: Sistema > Actualización > “seleccionar” y buscar en la ubicación del archivo descargado y seleccionar el “xxxx.z” .
 - 2.3. Actualización; al apretar el botón comienza la actualización. El proceso mantendrá la configuración de la placa.

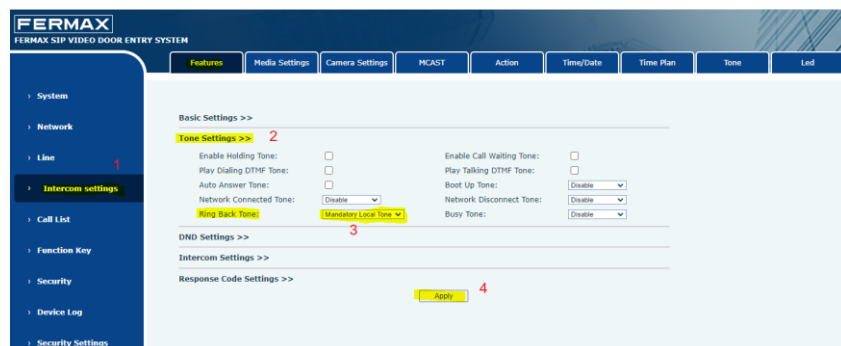
- Activación:

Revisa dentro del documento “changelog.txt” los cambios aplicados en el firmware deseado. Dependiendo de la nueva función que queramos habrá que activar configurar los parámetros descritos. Ejemplo: Activación tono de llamada:

^ See Intercom settings > Features > Tone Settings > Ring Back Tone = Mandatory Local Tone
